Unifesspa - 21 a 25 de Setembro de 2015

I Seminário de Projetos Integrados
I Jornada de Extensão
I Seminário de Iniciação Científica
I Encontro de Pós-Graduação

ANÁLISE DE RISCO E MUDANÇA DA PAISAGEM NOS MORROS APLAINADOS DE PARAUAPEBAS – PA: GEOLOGIA E GEOMORFOLOGIA

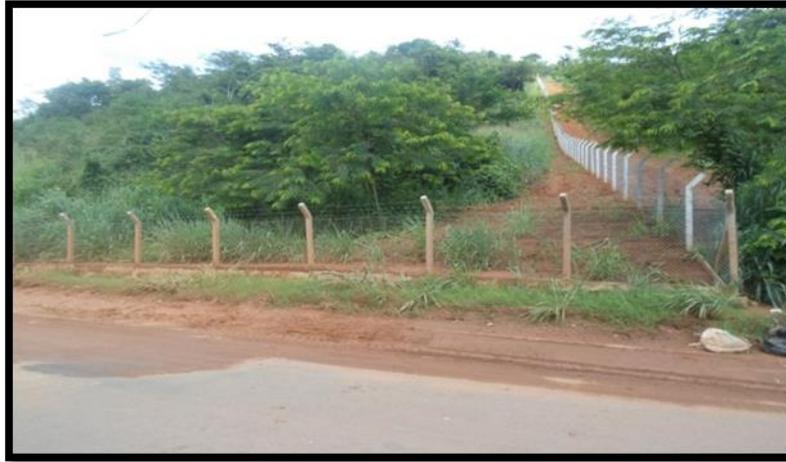
Figura 1: Setor I, notar o material transportado pela água da chuva. O material provém do solo exposto próximo à cerca, a chuva atinge o solo exposto e desagrega partículas que são transportadas pela força da água, caracterizando o movimento de massa do tipo Corrida.

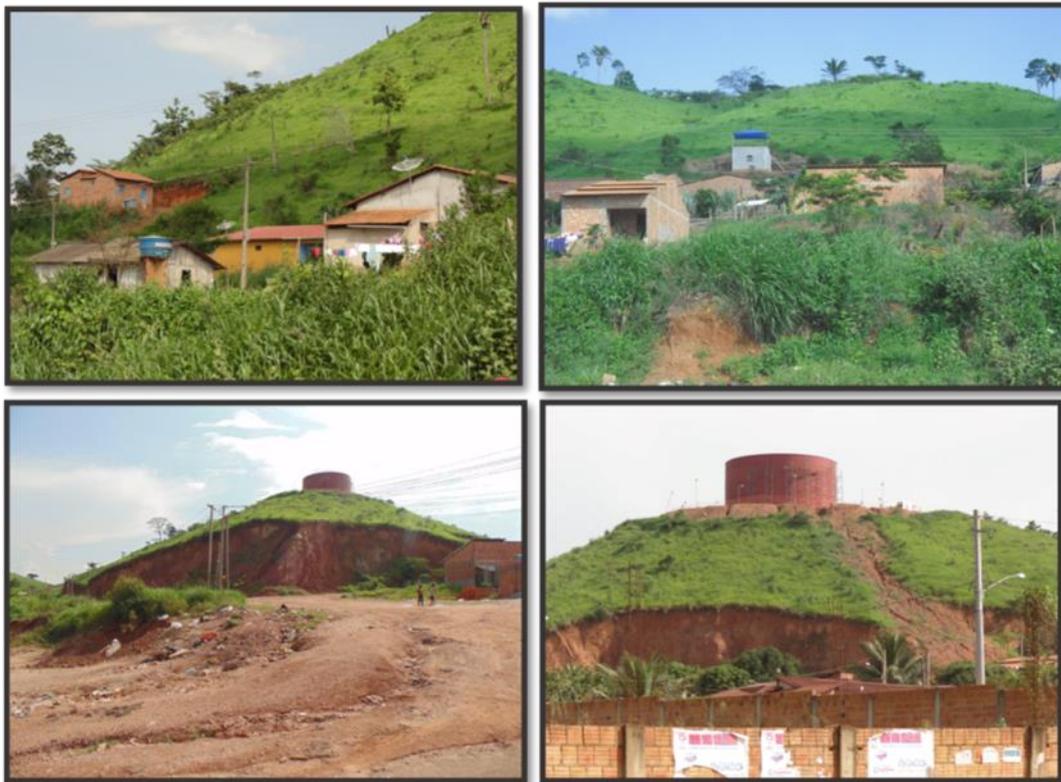
Figura 2: Setor III, bairro São Luís a) Fotografia mostrando o morro São Lucas, notar casa edificada na encosta; b) Morfologia da área e a colocação de novas casas na vertente; c) Caixa d'água para distribuição urbana construída no alto de um morro. Notar a formação de sulcos erosionais na superfície da vertente e escavação no sopé da encosta.e d) Observa-se em outra vista do morro a quantidade de material que já foi removido e o início de erosão linear, já com o acúmulo de detritos. Fotos retiradas em 13-12-14.

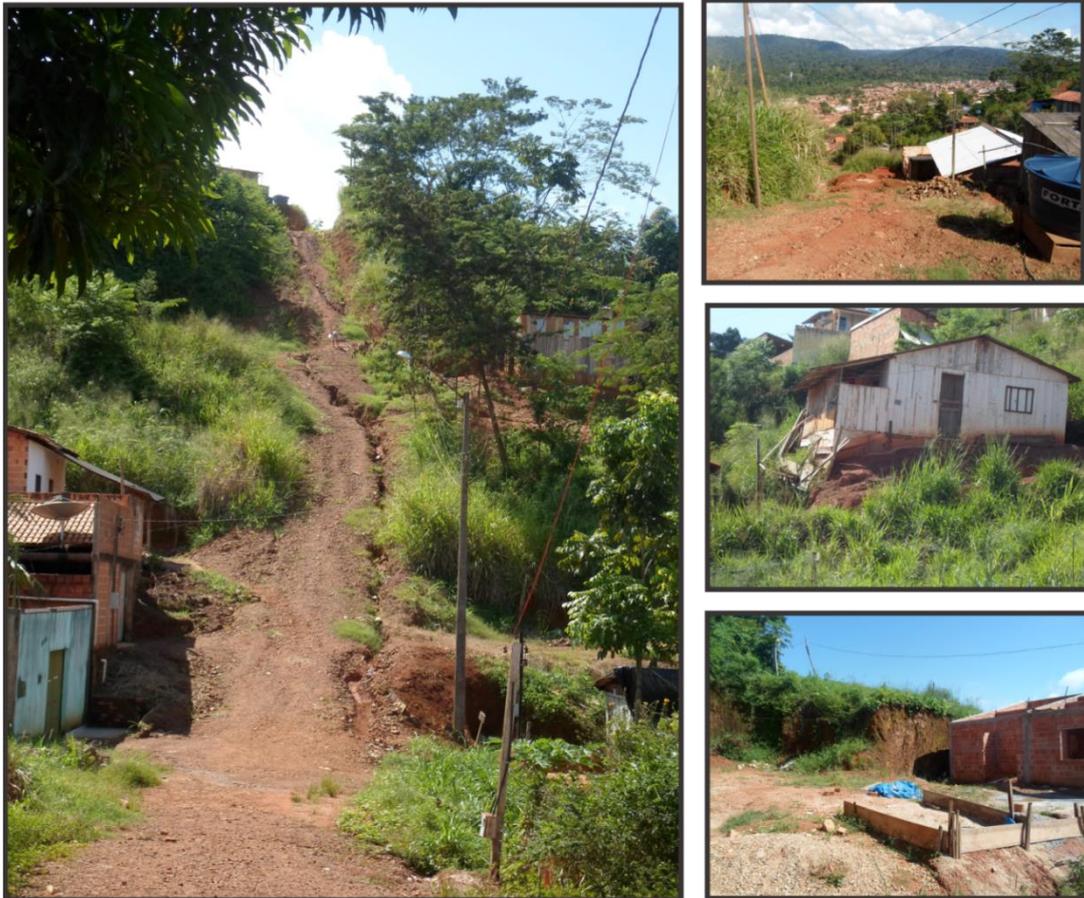
Figura 3: Setor II, onde em a) é possível observar o desenvolvimento de sulcos e ravinas ao longo da rua; b) declividade da vertente, o solo exposto e as casas colocadas encaixadas na vertente; c) Observar que a casa está sobre uma superfície irregular e é segura por escoras de madeira e d) Construção de casa próximo ao talude, notar que o solo em torno da casa está completamente exposto aos agentes erosivos. Fotos retiradas em 09-05-14.

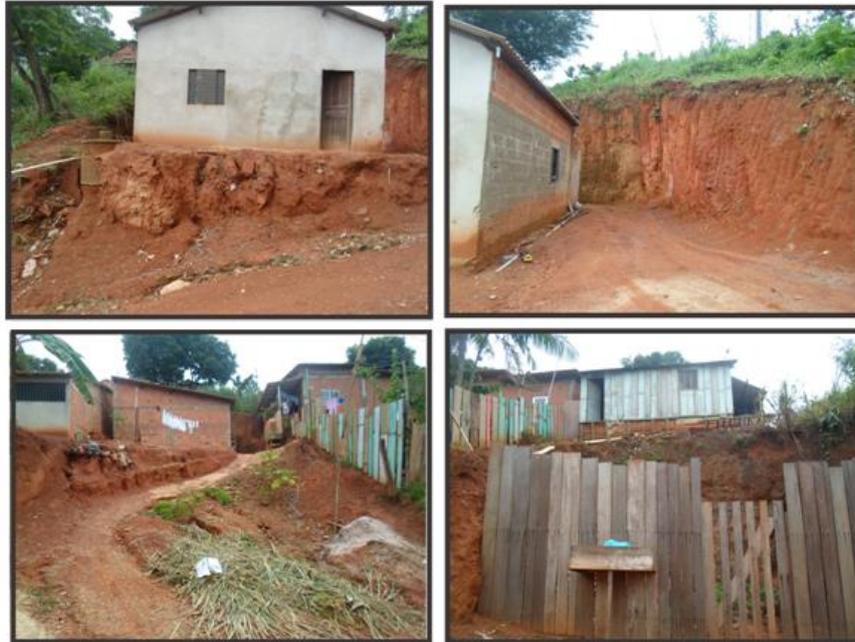
Figura 2: Setor IV, Morro Céu Azul e Bairro Betânia Talude íngreme ao lado da casa, composto por material fortemente alterado, de composição argilo/arenosa; b) casa da figura anterior em vista frontal, onde é possível observar que a frente da casa sofre processo de erosão com a formação de sulcos erosivos na rua; c) Casa colocada no pé de talude e que possui início de ravinamento e d) casa colocada no alto da vertente. Fotos retiradas em 16-01-15.

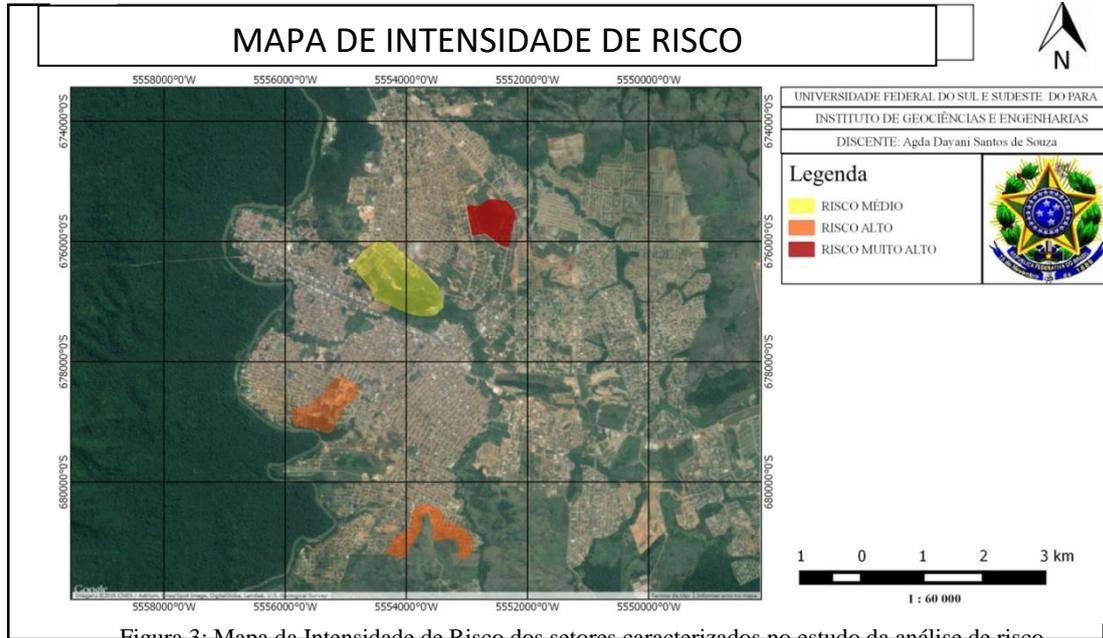
O Setor I que engloba o bairro Jardim Canadá e a área da sede da Prefeitura Municipal possui nível Médio de movimento de massa. O Setor II, que corresponde ao Bairro Liberdade II, possui Nível Alto assim como o Setor III que engloba o Bairro São Lucas. Já o Setor IV, que engloba o Morro Céu Azul e parte do bairro Betânia, possui risco Muito Alto.

Figura 3: Mapa da Intensidade de Risco dos setores caracterizados no estudo da análise de risco.
